## **Regeneratie pompput 3004-002 te Herent**

Advies en resultaat

Regeneratie pompput 3004-002 te Herent  
Advies en Resultaat

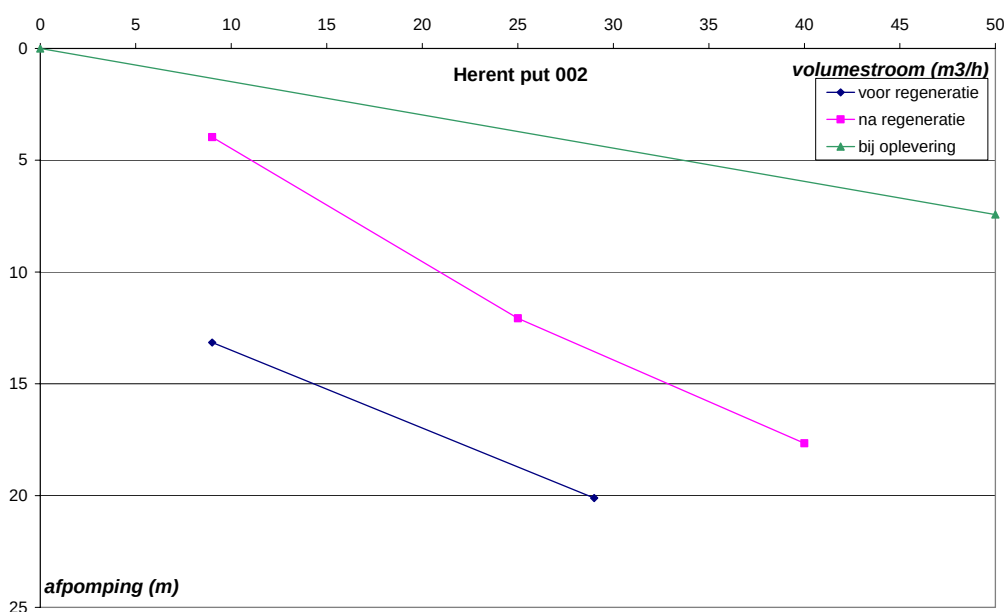
Uit onderstaande afbeelding blijkt dat de meting voor regeneratie niet correct is uitgevoerd: de relatie tussen afpompings- en aangelegde volumestroom dient door de oorsprong te gaan. Voor de bepaling van de specifieke volumestroom wordt uitgegaan van het eerste meetpunt.

Figuur 1 relatie tussen afpompings- en volumestroom bij oplevering en voor en na regeneratie.

Het is duidelijk te zien dat de regeneratie effect heeft gehad op de specifieke volumestroom, die is toegenomen.

Uit bovenstaande tabel blijkt dat de waarde van de specifieke capaciteit voor regeneratie 10% bedroeg van de waarde bij oplevering, en na regeneratie 33%.

Door Kiwa WR wordt aanbevolen bij voorkeur tot regeneratie over te gaan zodra de specifieke volumestroom van de put is teruggelopen tot 70% van de waarde bij oplevering, doch uiterlijk indien de waarde is teruggelopen tot 50%.

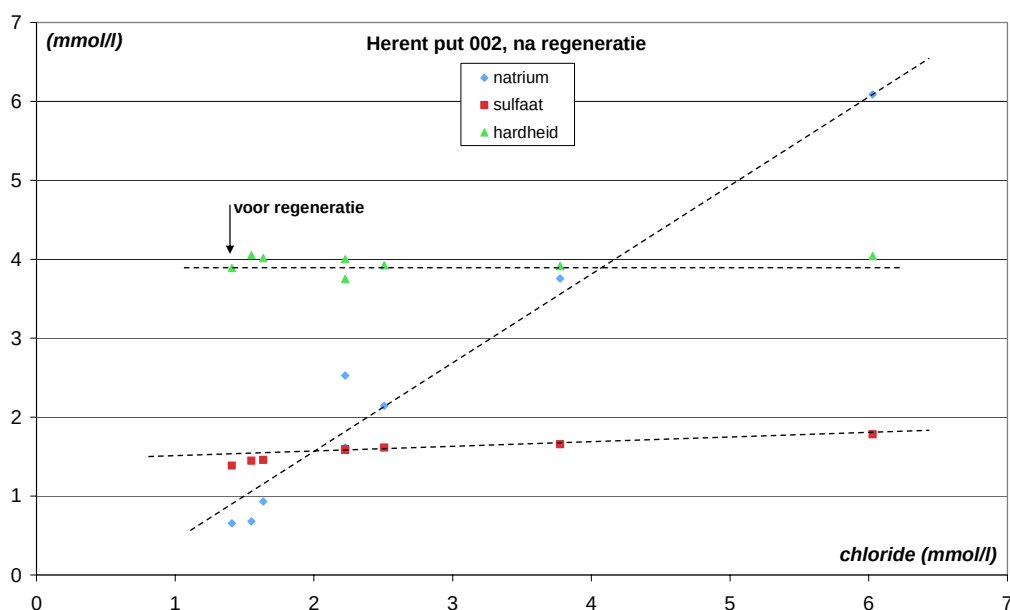
Figuur 2 Bepaling natrium- en sulfaatgehalte en hardheid na regeneratie van put 3004-002.

Omdat het kation in CBL bestaat uit natrium, ontstaan na reactie chloride en natrium. Verder blijkt dat bij regeneratie een geringe hoeveelheid sulfaat wordt gevormd. Sulfaat ontstaat door oxidatie van aanwezige sulfiden. Hardheid speelt geen rol bij reactie met CBL. Het restant CBL is gebruikt voor oxidatie van organisch materiaal, waarbij DOC en CO<sub>2</sub> worden gevormd. Beide stoffen zijn bij de chemische analyse niet bepaald.
