KWR 2016.098 | December 2016

## Evaluatie Compact Pipe

Effectenanalyse en evaluatie van de uitvoering van een close-fit techniek in 250 meter ø 300 mm GGJ te Zwaagwesteinde, Friesland

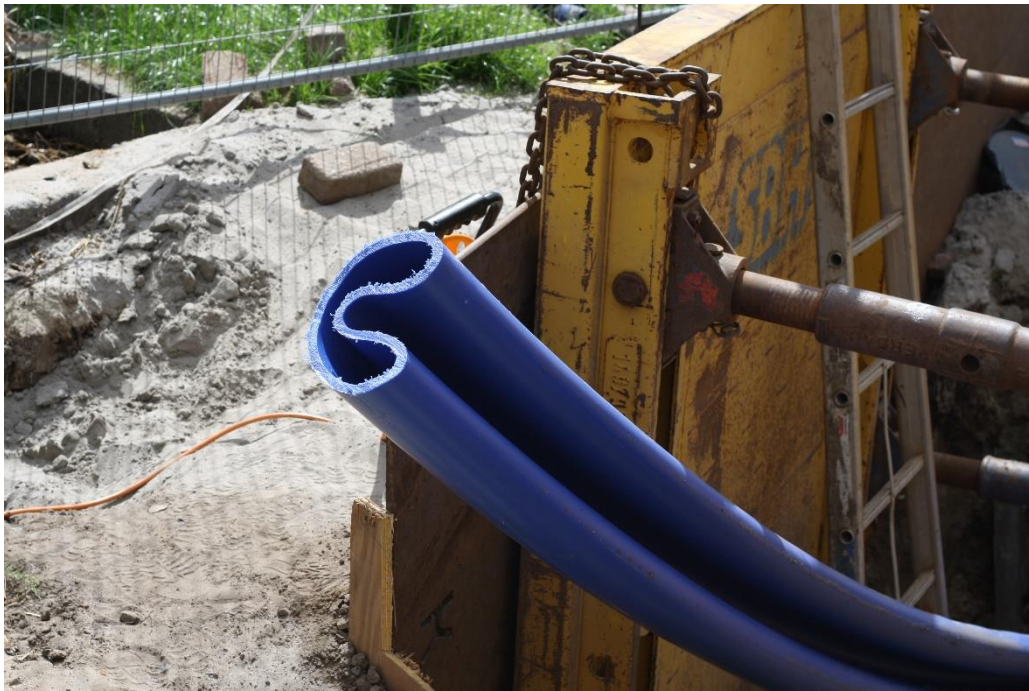
*Figuur 2.2 Compact Pipe in gevouwen toestand, Zwaagwesteinde, 28 juni 2016.*

De liner wordt fabrieksmatig geassembleerd en gevouwen. De liner wordt na intrekken onder druk in de oorspronkelijke vorm teruggebracht. Bij de Compact Slimliner wordt dit met waterdruk gedaan, de Compact Pipe techniek gebruikt stoom. Door de hoge temperatuur kan bij een lage druk de leiding in vorm worden gebracht.

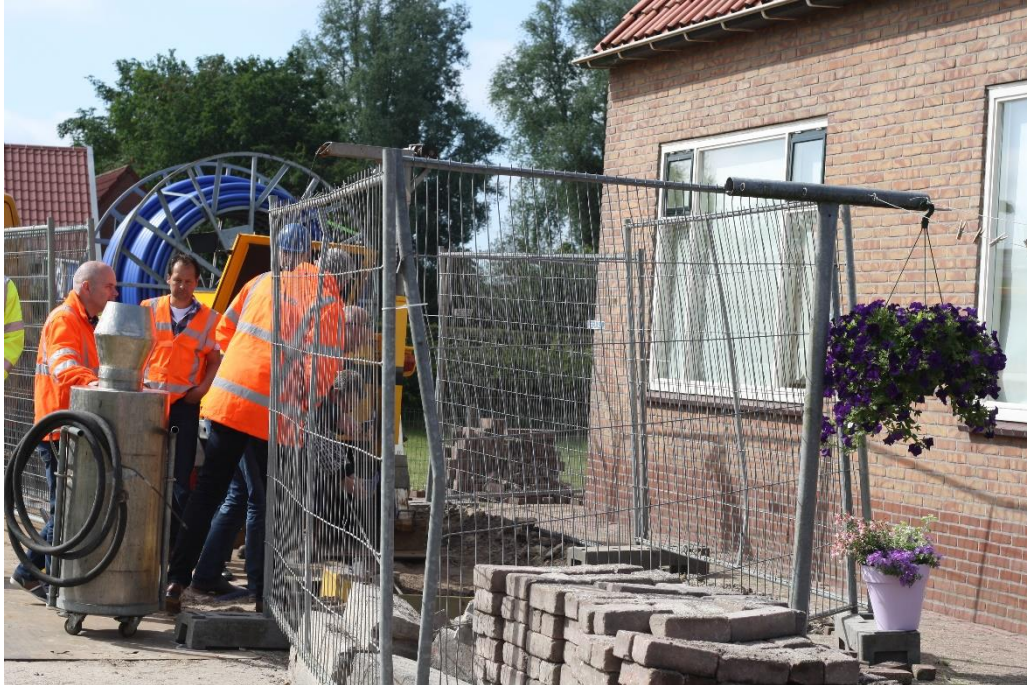
*Figuur 3.2 Locatie werkgat vlak naast de woning.*

- De waterleiding bleek zeer dicht bij de woning te liggen, veel dichterbij dan op de tekeningen stond. Dit resulteerde in extra bekisting in het werkgat. Zie ook Figuur 3.2

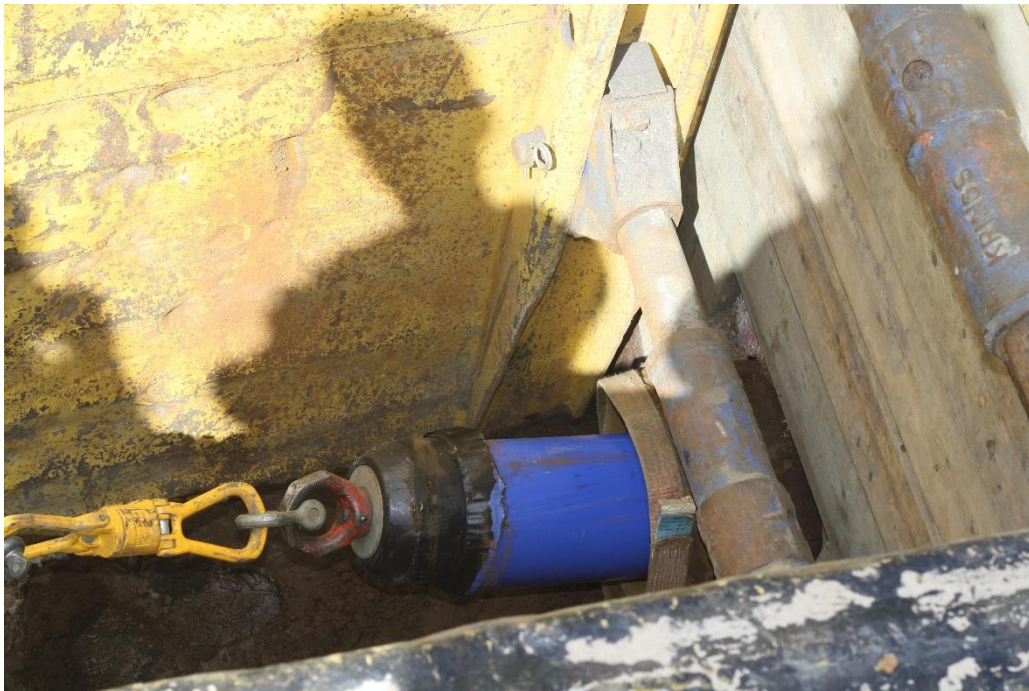
*Figuur 3.3 Intrekken leiding door de bestaande leiding (uittredepunt).*

- aanbrengen kabel in bestaande leiding, Figuur 3.3;
- intrekken gevouwen liner;
- aanbrengen plaat met stoomaansluiting bij intredepunt d.m.v. een tijdelijke spiegellas;
- bevestigen liner aan stoomuitlaat bij uittredepunt;
- d.m.v. stoom op druk brengen van liner, waardoor deze uitvouwt, Figuur 3.4;
- afzagen bevestigingen aan stoomapparatuur;

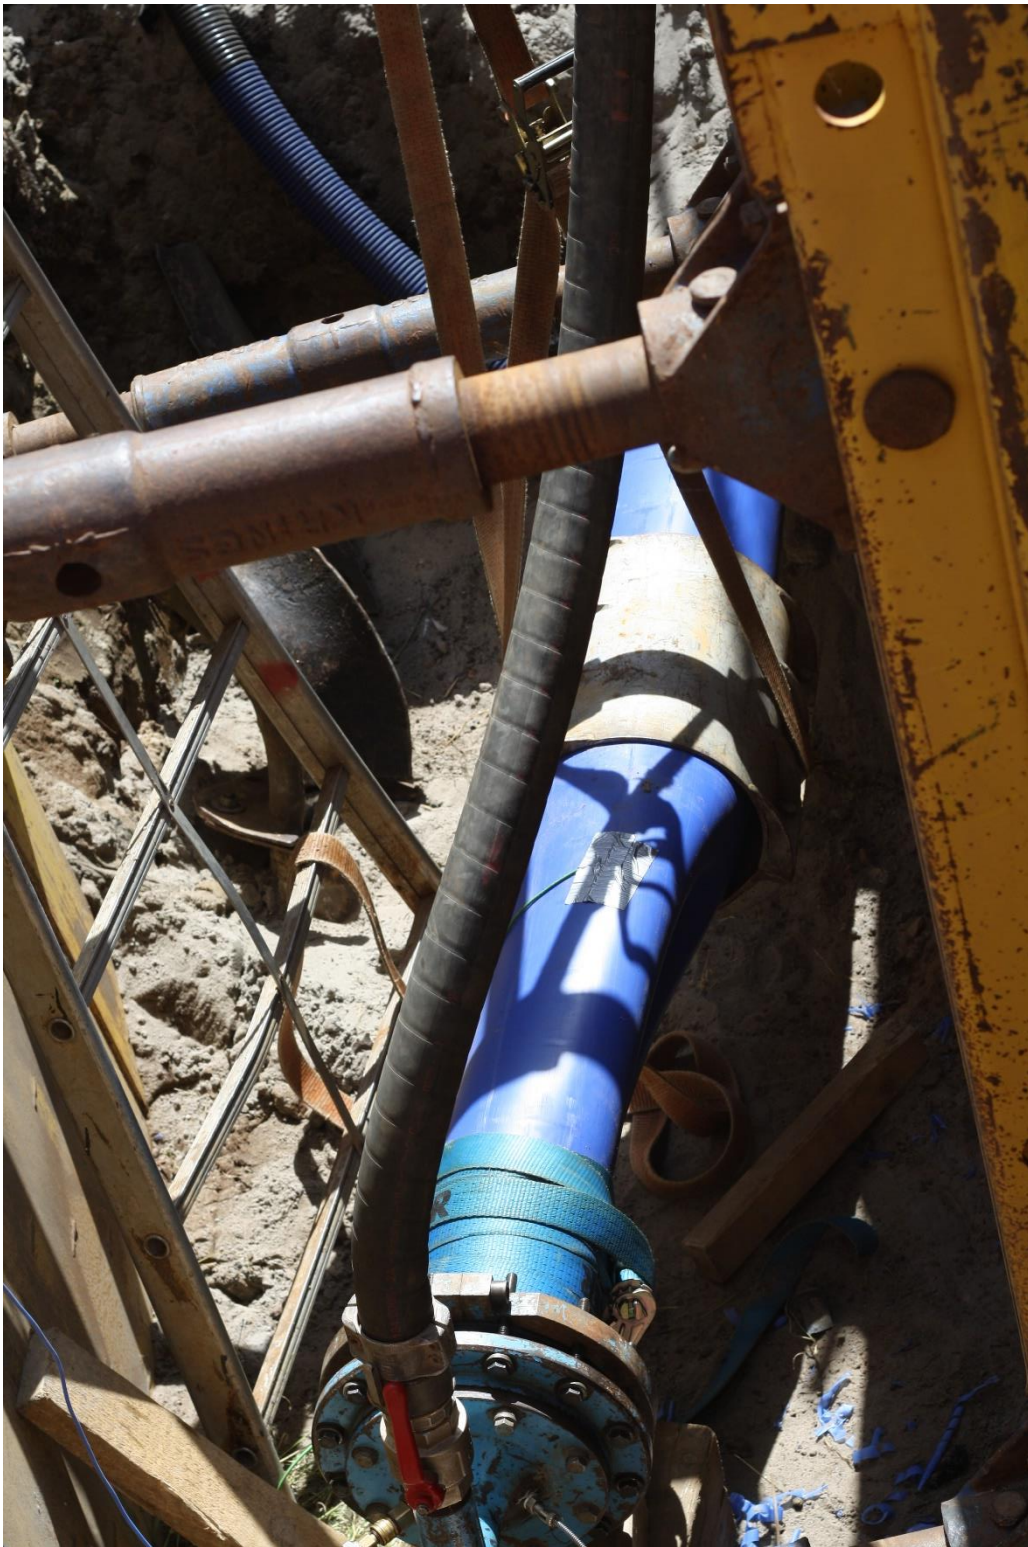
*Figuur 3.4 Uitvouwen d.m.v. stoom, foto van uittredepunt.*
