# **Urban Waterbuffer Rheden: resultaten veldproef 2018-2019**

KWR2019.074 | April 2020

Urban Waterbuffer, hemelwater, ondergrondse opslag

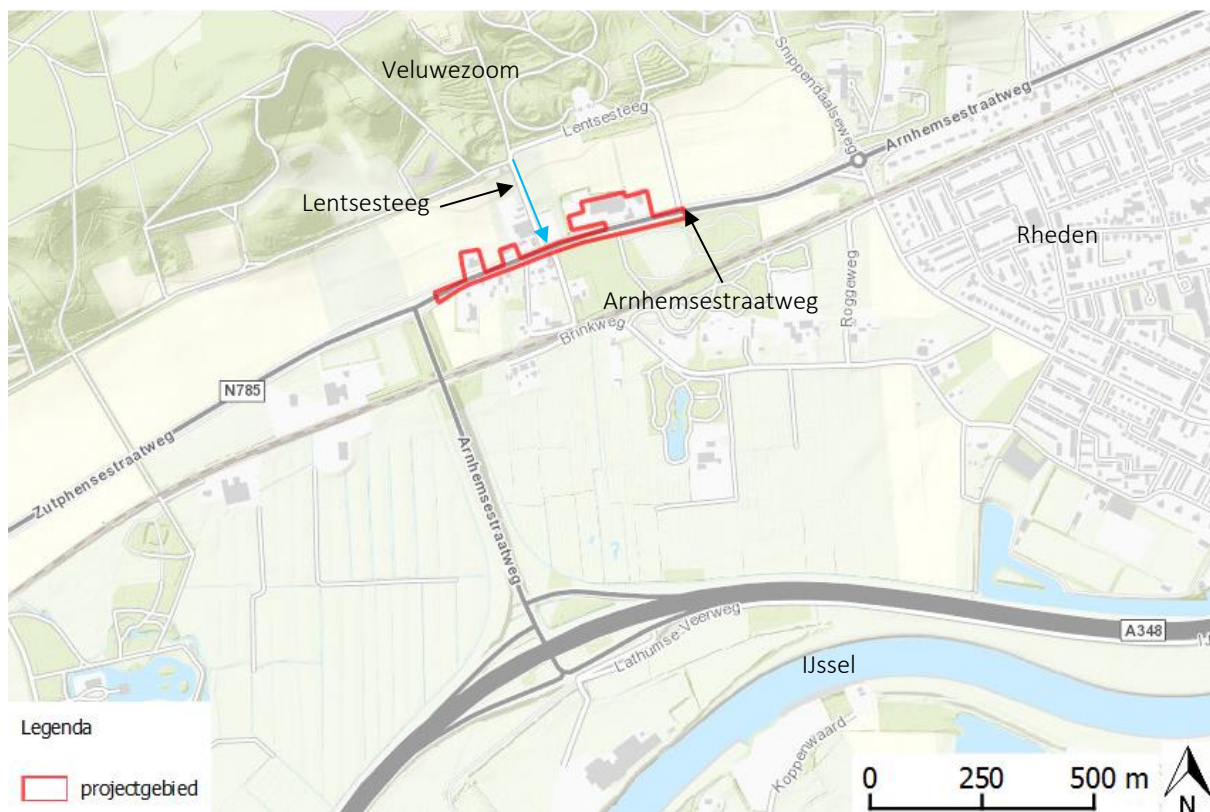
Figuur 1-1: Onderzoekgebied ter hoogte van de Lentsesteeg. Rood omkaderd is het gebied waarbinnen gezocht kon worden naar oplossingen, hemelwater komt ook via de Lentsesteeg toestromen.

De locatie bevindt zich aan de rand van de Veluwe. Het studiegebied wordt omsloten door Nationaal Park de Veluwezoom, de Lentsesteeg en de Arnhemsestraatweg (Figuur 1-1). Het omringende gebied kenmerkt zich door de grote hoogteverschillen, met maaiveldhoogtes rond de NAP +40 m aan de noordkant en circa NAP +15 m aan de zuidkant van het gebied (Figuur 1-2). Afstromend regenwater stroomt daardoor over het onderzoeksgebied in zuidelijke richting. Met name ter hoogte van hotel de Roskam (ten westen van de Lentsesteeg in Figuur 1-3) en ter hoogte van de kruising tussen de Lentsesteeg en de Arnhemsestraatweg leidt dit tot water-op-straatsituaties.

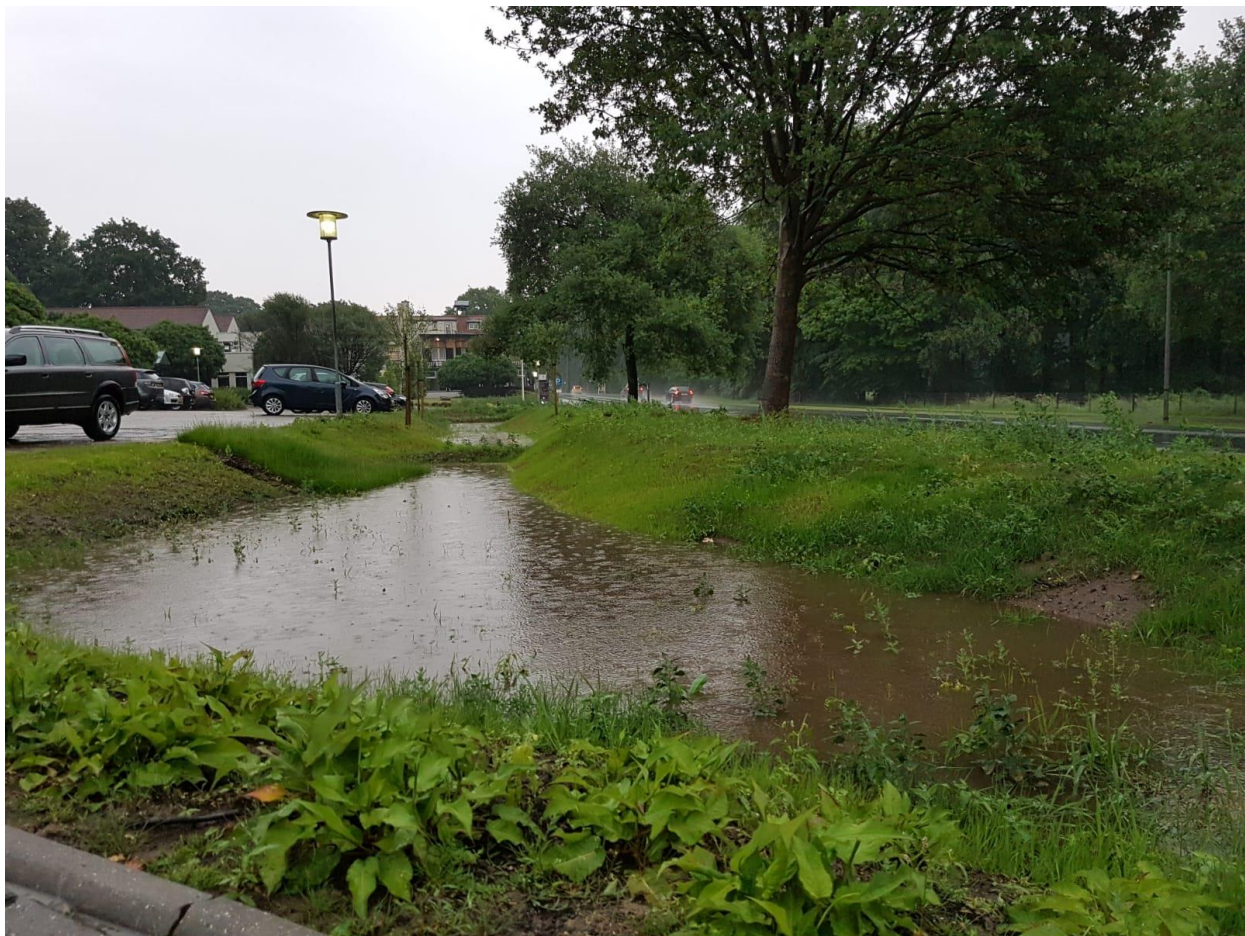
Figuur 1-4: Gerealiseerde Wadi voor afstromend water parkeerplaats en daken Hotel De Roskam

Er is voor gekozen om zoveel mogelijk oppervlaktes van het hotel via een wadi te infiltreren. Het resterende oppervlak dat direct terecht komt op het infiltratiesysteem van deze Urban Waterbuffer is zo'n 11.000 m<sup>2</sup>. De wadi staat normaal gesproken los van de diepinfiltratie, maar bij zeer hevige neerslag kan de wadi overstorten richting het fietspad en dus indirect gekoppeld zijn aan de diepinfiltratie. Tijdens de pilot is waargenomen dat ook via de Lentsesteeg nog water komt toestromen vanuit hoger gelegen gebieden.

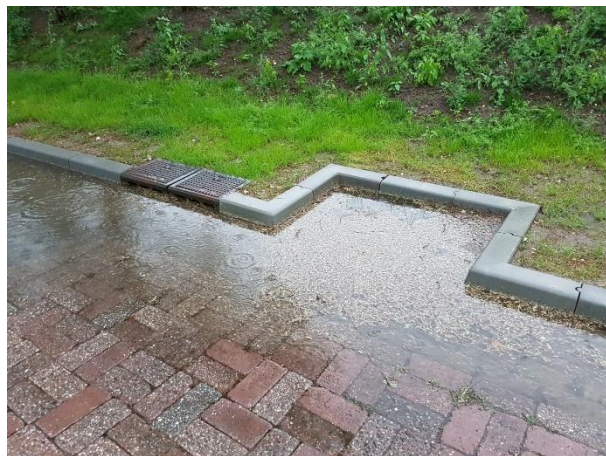
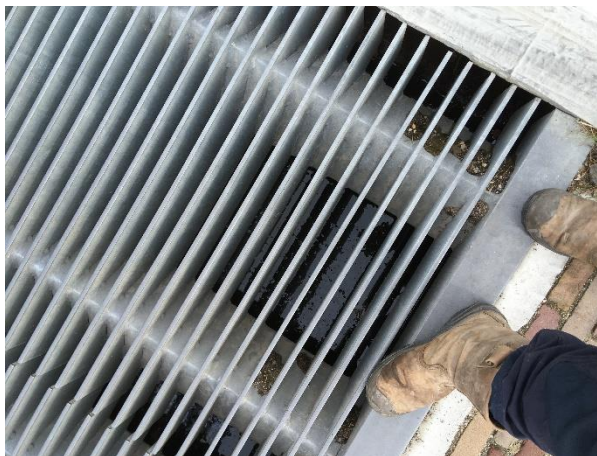
Figuur 2-2: Instroomgoten in de Arnhemsestraatweg en een instroombak met rooster aan het einde van de Lentsesteeg.

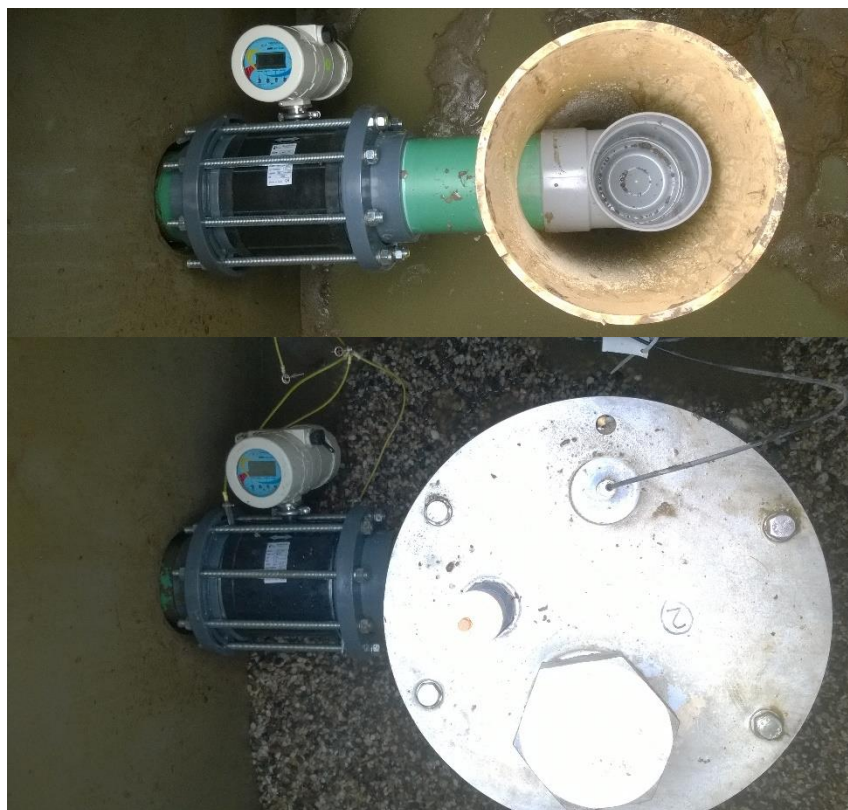
Figuur 2-6: Bovenaanzicht infiltratiebron zonder (boven) en met bronplaat (onder).

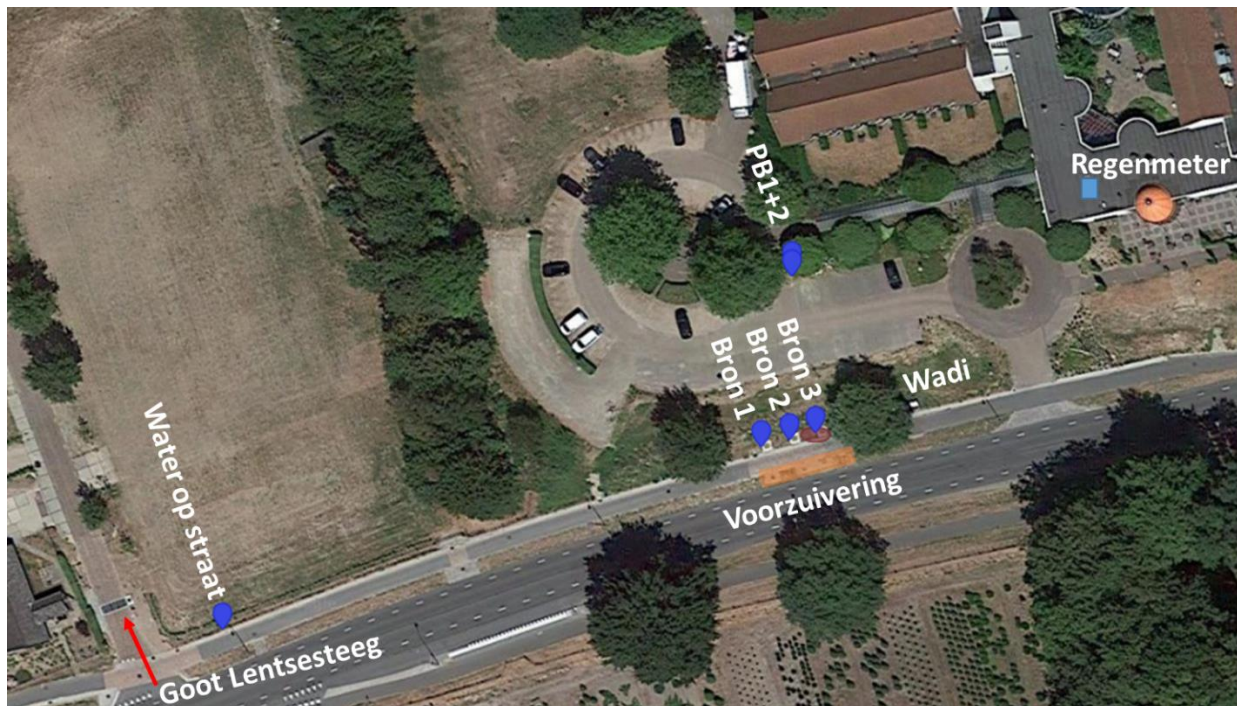
Figuur 2-8: locaties van de infiltratieputten

De bovengrondse ruimte in het benedenstroomse deel van de Lentsesteeg is beperkt voor het toepassen van infiltratievoorzieningen. In Figuur 2-8 is weergegeven hoe de verschillende maatregelen en meetpunten zijn geplaatst in het gebied.

Naast de grondwaterstand in de bronnen wordt de grondwaterstand met 2 peilbuizen gemeten, op 26 m ten noorden van de infiltratiebronnen (Figuur 2-8), in de richting van de Veluwezoom. De grondwaterstanden zijn weergegeven in onderstaande grafiek (Figuur 3-30).

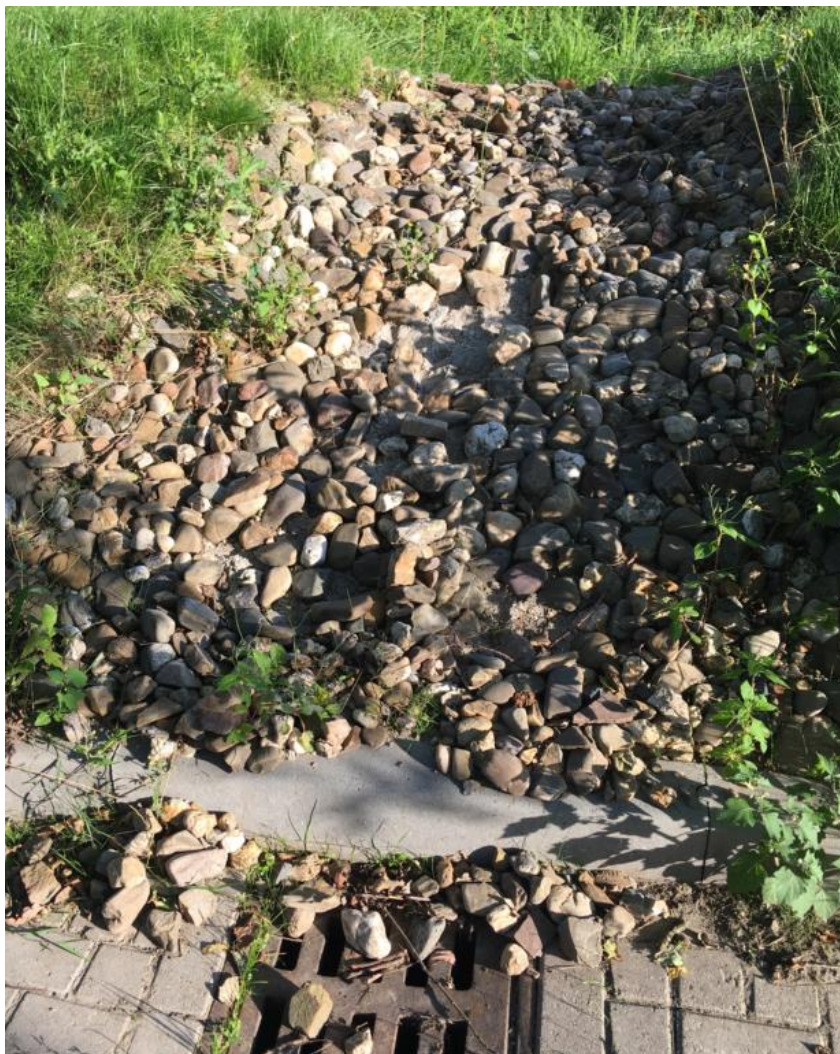
Figuur 3-19: Overstort van water lijkt te hebben geleid tot verspoeling van de keien in de overstort van de wadi van Hotel De Roskam. Foto: 23-8-2019

De infiltratie is maximaal 1.5 tot 2.4 L/s met deze Bron 3, waarmee 14 tot 21 m<sup>3</sup> water in ca. 2 uur wordt verwerkt. Pas na 2 uur daalt de stijghoogte en zal dus ook het water op straat zijn verdwenen. Als dit resultaat gelijkmatig wordt doorgetrokken voor alle bronnen, wordt maximaal 63 m<sup>3</sup> de bodem ingebracht van de in totaal ca. 500 m<sup>3</sup> neerslag (ca. 11.000 m<sup>2</sup> en 48 mm in totaal). Dit is ca. 6 mm in 2 uur. Overigens is het toestromende volume water richting Arnhemsestraatweg nog groter geweest: op video beelden van die dag lijken ook de wadi te overstromen. Dit blijkt ook uit foto's van de overstort van de wadi op 23 augustus 2019.

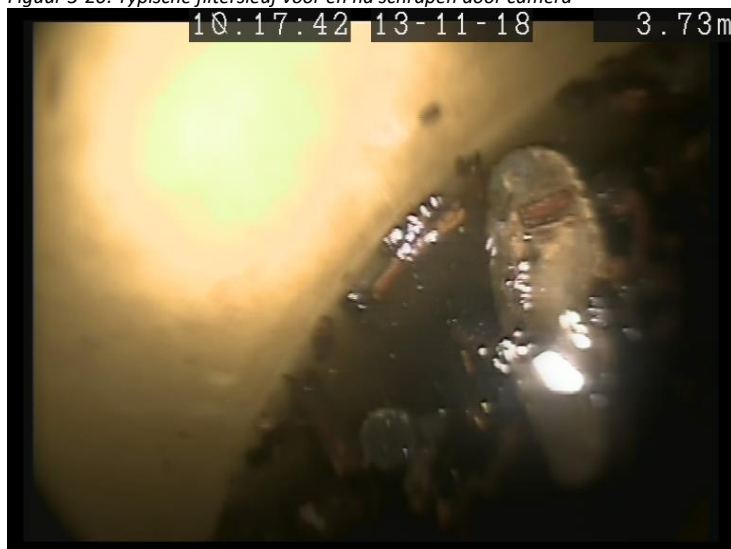
Figuur 3-21: Bron 1: gevuld met drijvend materiaal bovenin

Ter plaatse van de filterspleten is zeer veel donkergekleurde biogroei zichtbaar, hetgeen zich makkelijk laat verwijderen met kop van de camera. Ook in de filterspleten is vuil zichtbaar. In met name Bron 1 is ook veel drijfvuil zichtbaar bovenin de put, drijvend op het waterniveau.

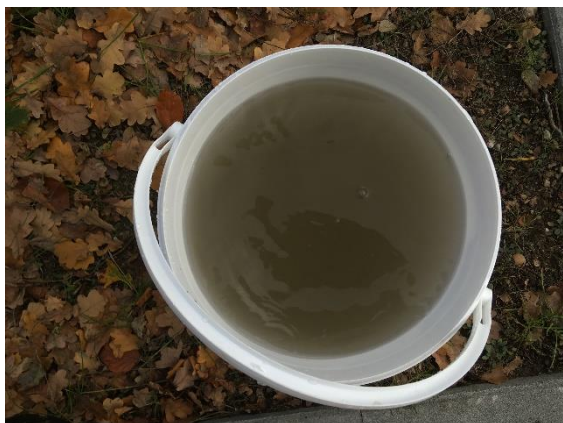
Figuur 3-22: Onttrokken water op 13 november 2019 (Bron 1)

Met een kleine pomp is gedurende ca. 1 uur water onttrokken bij Bron 1. Hieruit bleek een verlaging van 0.9 m bij een flow van 0.9 L/s (handgemeten), oftewel een zeer laag specifiek debiet van  $1 \text{ m}^3/\text{u}$  per m. Opvallend was verder dat het water zeer vuil was (zie foto Figuur 3-22). Hierop is besloten om in het voorjaar de putten te regenereren.

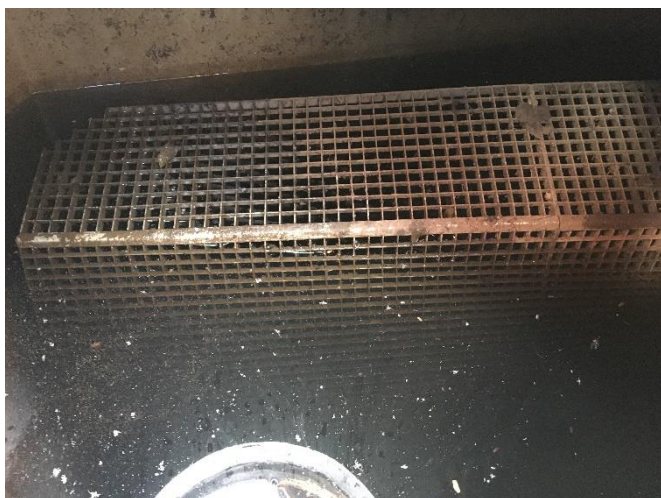
Figuur 3-23: Bladvang op 13-8-2018

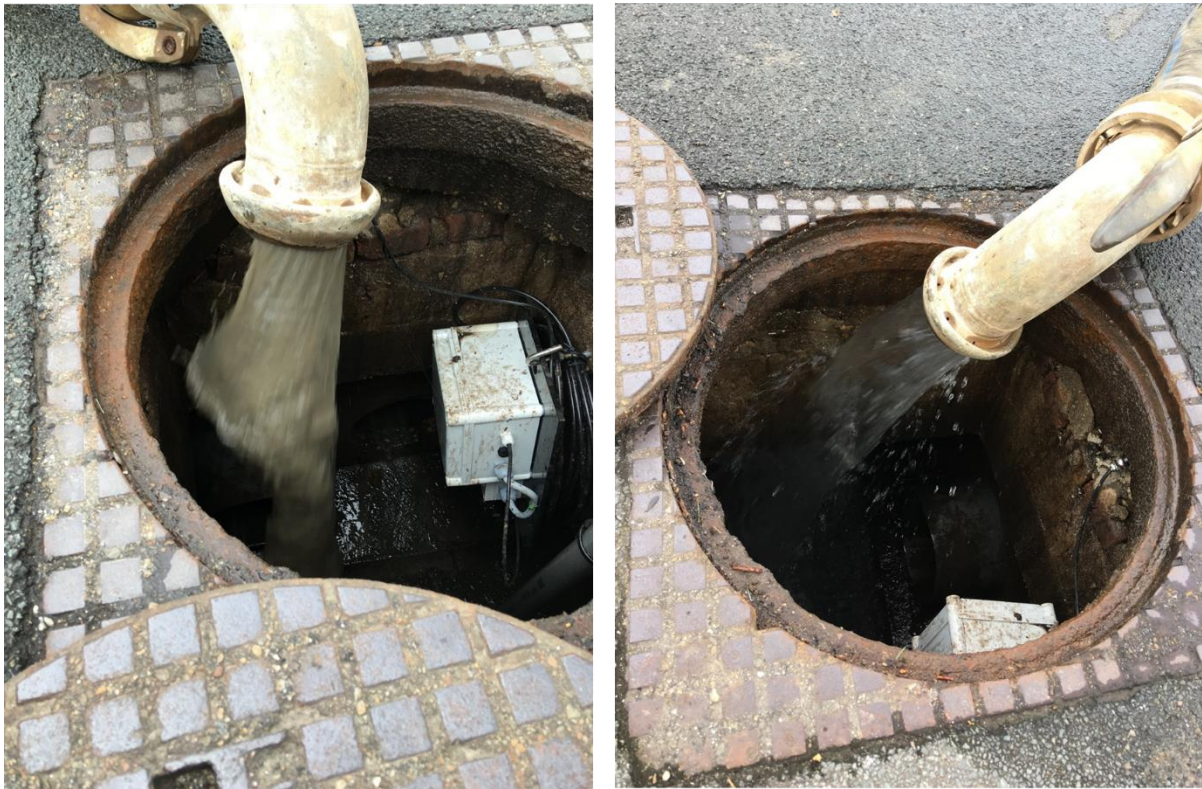
Figuur 3-26: Onttrokken water bij aanvang schoonpompen en na 10 minuten.

Het onttrokken water tijdens schoonpompen was aanvankelijk zeer troebel en grijs-bruin van kleur (Figuur 3-26). Na ca. 10 minuten was het water helder. Als na 10 minuten rust werd onttrokken, was het water opnieuw troebel.

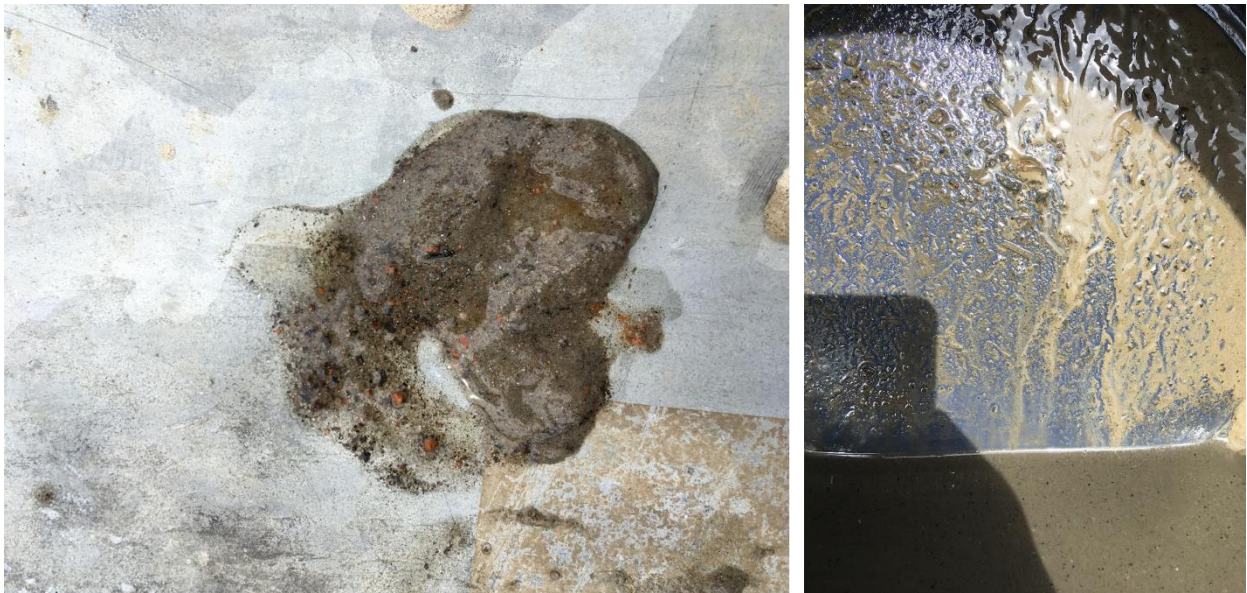
Figuur 3-27: Verzameld materiaal met planktonnet (links, incl. ijzerklompjes) en emmer (met name zand en plantenresten).

Het afgevangen materiaal bestaat voor 95% uit bruin-geel zand en silt en lijkt qua kleur sterk op het zand dat aan maaiveld voorkomt in het gebied. Naast zand bestaat de vaste fractie uit donkergekleurde plantenresten en ijzerklompjes (Figuur 3-27). Mogelijk komen deze ijzerklompjes niet uit de bron, maar uit pomp/leidingwerk gebruikt bij de regeneratie (en eerder veel ingezet op bemalingen).

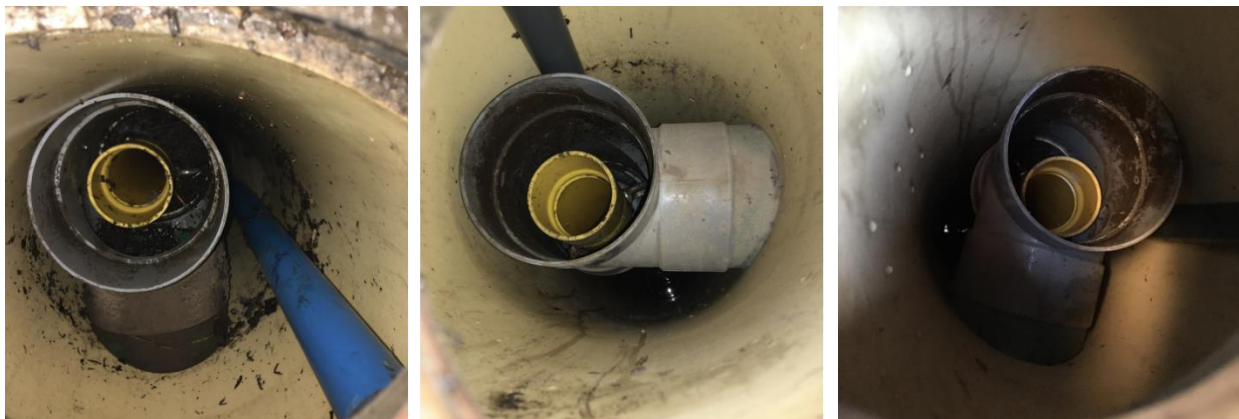
Figuur 3-28: Respectievelijk Bron 1, Bron 2 en Bron 3 op 23 augustus 2019, na de laatste zware bui van 2 augustus 2019.

2. Tabel 3-4)
3. Bron 3 is relatief het schoonst en toont geen sporen van zwevende delen zoals plantenresten. In het Certaro filter is duidelijk zand zichtbaar (Figuur 3-29).

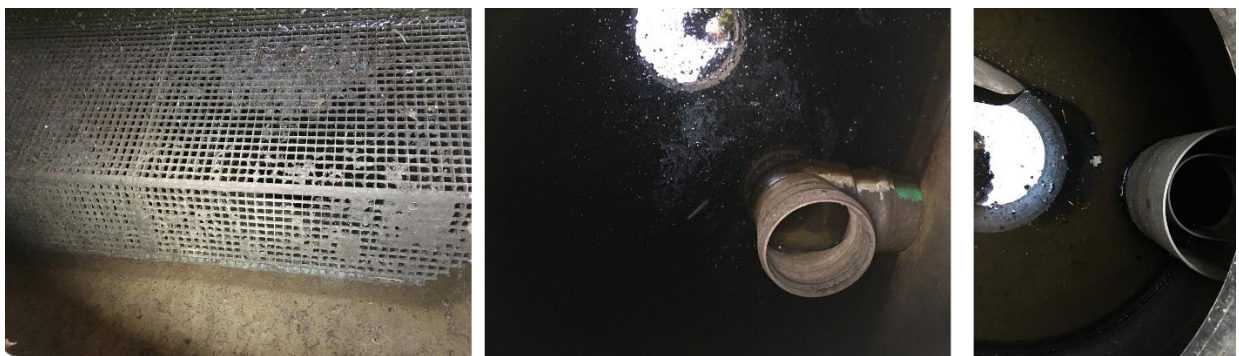
Figuur 3-29: Bladrooster (voor Bron 1), bezinkput (voor Bron 2) en Certaro (voor Bron 3) op 23 augustus 2019.
